LAPORAN

Hasil Investigasi

Tenggelamnya

Sinar Bangun-4

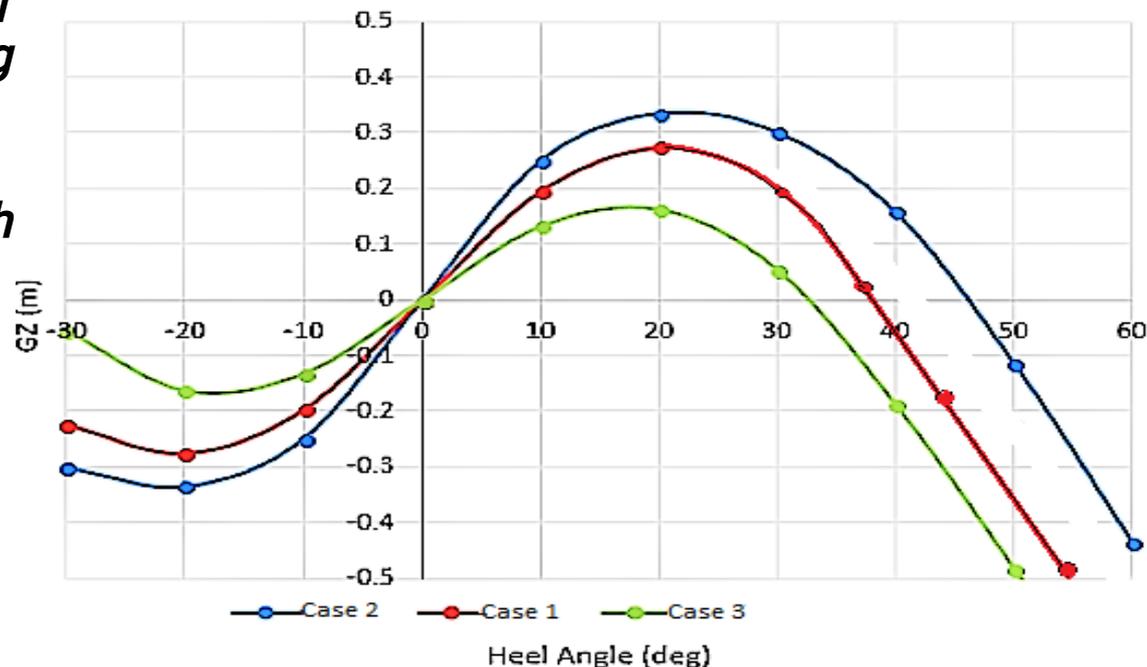
Hasil Analisis Stabilitas Berdasarkan Pengaruh Angin

- Akibat gelombang 1m ~ 1.25 m kapal KM. Sinar Bangun 4 mengalami rolling maksimum sebesar 37.11° pada frekuensi gelombang 0.67 rad/s.
- Pada skenario 3 sudut capsize adalah 32.47° sehingga kapal kapal terbalik (capsize).
- Pada skenario 2, kapal tidak akan terbalik dengan gelombang dan angin saat itu

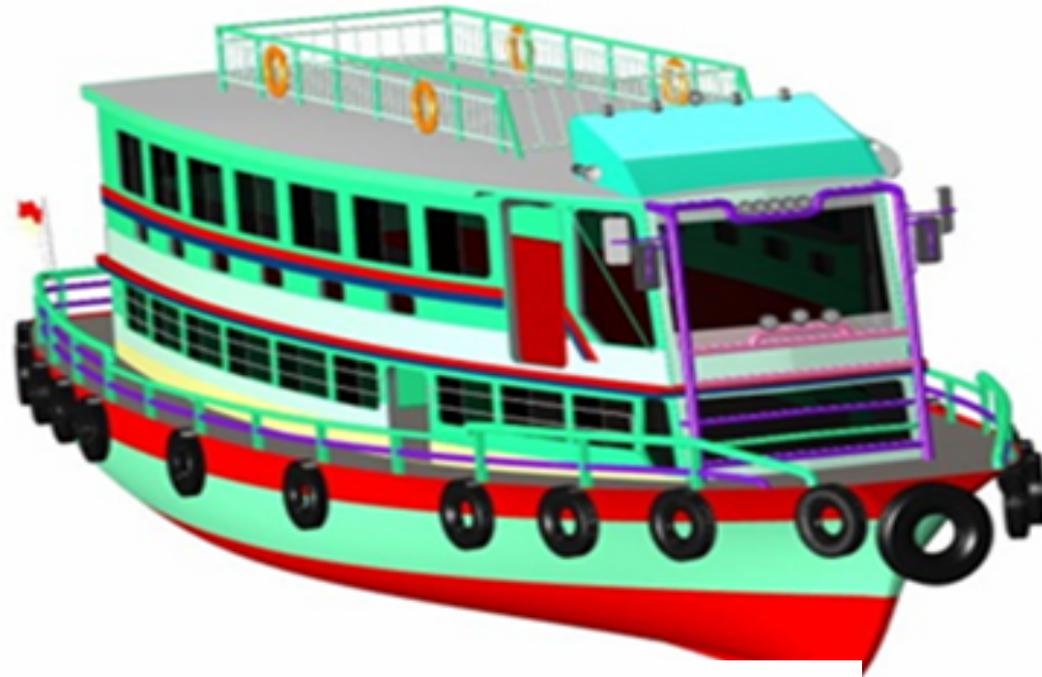
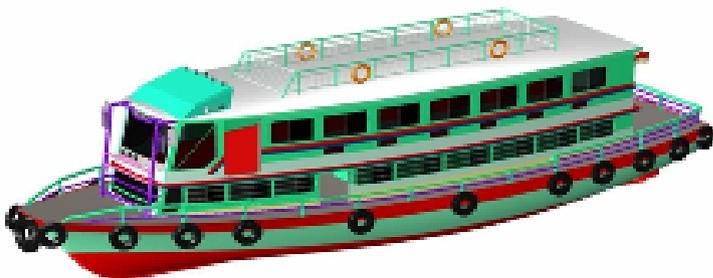
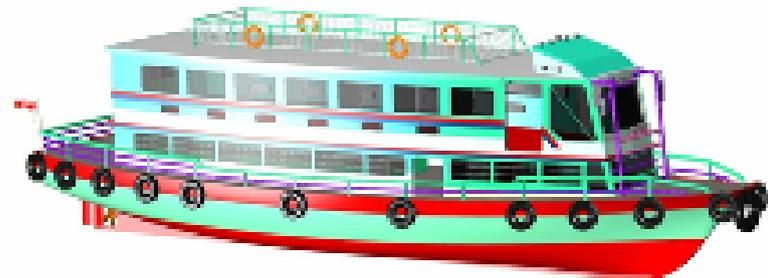
Hasil pemodelan grafis kapal *Sinar Bangun 4*:

Untuk mendapatkan hasil perhitungan yang akurat, dilakukan pembuatan model grafis kapal. KNKT menggunakan perangkat pemodelan MAXSURF dalam melakukan simulasi dimaksud. Pemodelan lambung kapal didasarkan pada foto kapal *Sinar Bangun 4*. Tim investigasi juga melakukan pemeriksaan dan pengukuran ulang terhadap kapal serupa dengan *Sinar Bangun 4* untuk dijadikan dasar model grafis di MAXSURF V8

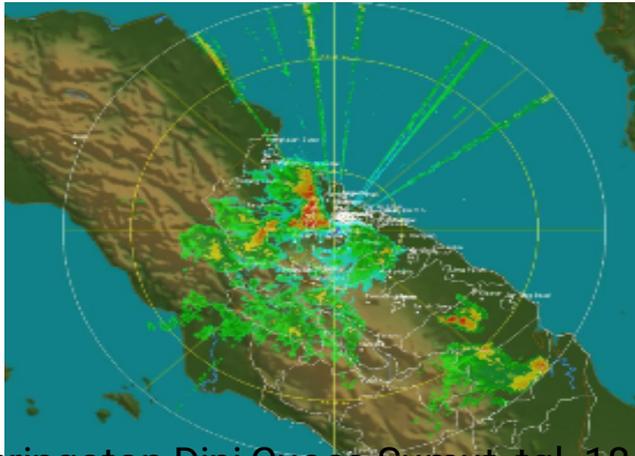
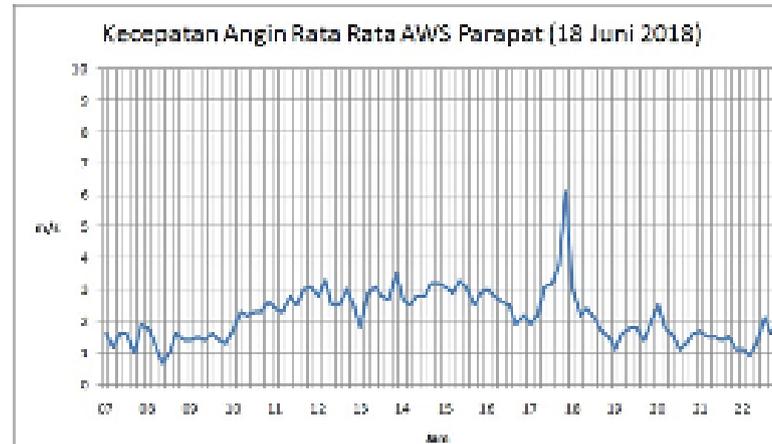
Informasi Cuaca

- Peringatan Dini Cuaca Sumut tgl. 18 Juni 2018, pkl. 13.30 WIB. Berpotensi terjadi hujan dengan intensitas sedang-lebat yang dapat disertai kilat/petir dan angin kencang pada pukul 14.00 WIB dengan daerah yang terimbas: Wilayah Langkat, Simalungun, Deli Serdang, P. Siantar. Dan dapat meluas ke Wilayah Tobasa, Asahan, Karo, Sergei, T. Tinggi, Medan, Binjai, Samosir, Taput, Humbahas, Dairi, Labura, Labuhanbatu, dan sekitarnya. Kondisi ini diperkirakan masih akan berlangsung hingga pukul 17.00 WIB.

- Update Peringatan Dini Cuaca Sumut tgl. 18 Juni 2018, pkl. 16.30 WIB. Masih berpotensi terjadi hujan dengan intensitas sedang-lebat yang dapat disertai kilat/petir dan angin kencang pada pkl. 17.00 WIB dengan daerah yang terdampak: Wilayah Sergai, Tobasa, Langkat, Binjai, Simalungun, Deli Serdang, Medan, Asahan, Karo, Dairi, Labura. Dan dapat meluas ke Wilayah Batubara, T. Tinggi, Samosir, Taput, Humbahas, Labuhanbatu, Labusel, dan sekitarnya. Kondisi ini diperkirakan masih akan berlangsung hingga pukul 19.00 WIB.

- Peringatan Dini Cuaca Sumut tanggal 18 Juni 2018, pukul 18.30 WIB. Masih berpotensi terjadi hujan dengan intensitas sedang-lebat yang dapat disertai kilat/petir dan angin kencang pada pkl. 19.00 WIB dengan daerah yang terdampak: Wilayah Labuhanbatu, Labusel, Sergai, Tobasa, Taput, Langkat, Binjai, Simalungun, P. Siantar, Deli Serdang, Medan, Asahan, Tj. Balai, Karo, Dairi, Labura. Dan dapat meluas ke Wilayah Batubara, T. Tinggi, Samosir, Humbahas, Pakpak Barat, Paluta, Palas, Tapteng, Madina, Tapsel, dan sekitarnya. Kondisi ini diperkirakan masih akan berlangsung hingga pukul 22.00 WIB.
